**Piano di Protezione Civile Comunale (P.P.C.)
Comune di Domusnovas**

TITOLO TEMA: **CARTA DELLE EMERGENZE
EMERGENZA IDROGEOLOGICA - TERRITORIO**

EG: **EG-EI-4.1.2**

DESCRIZIONE: **Rischio Idrogeologico e di frana definito e interpretato come da PAI. Definizione delle zone a rischio e individuazione degli elementi per la gestione dell'evento.**

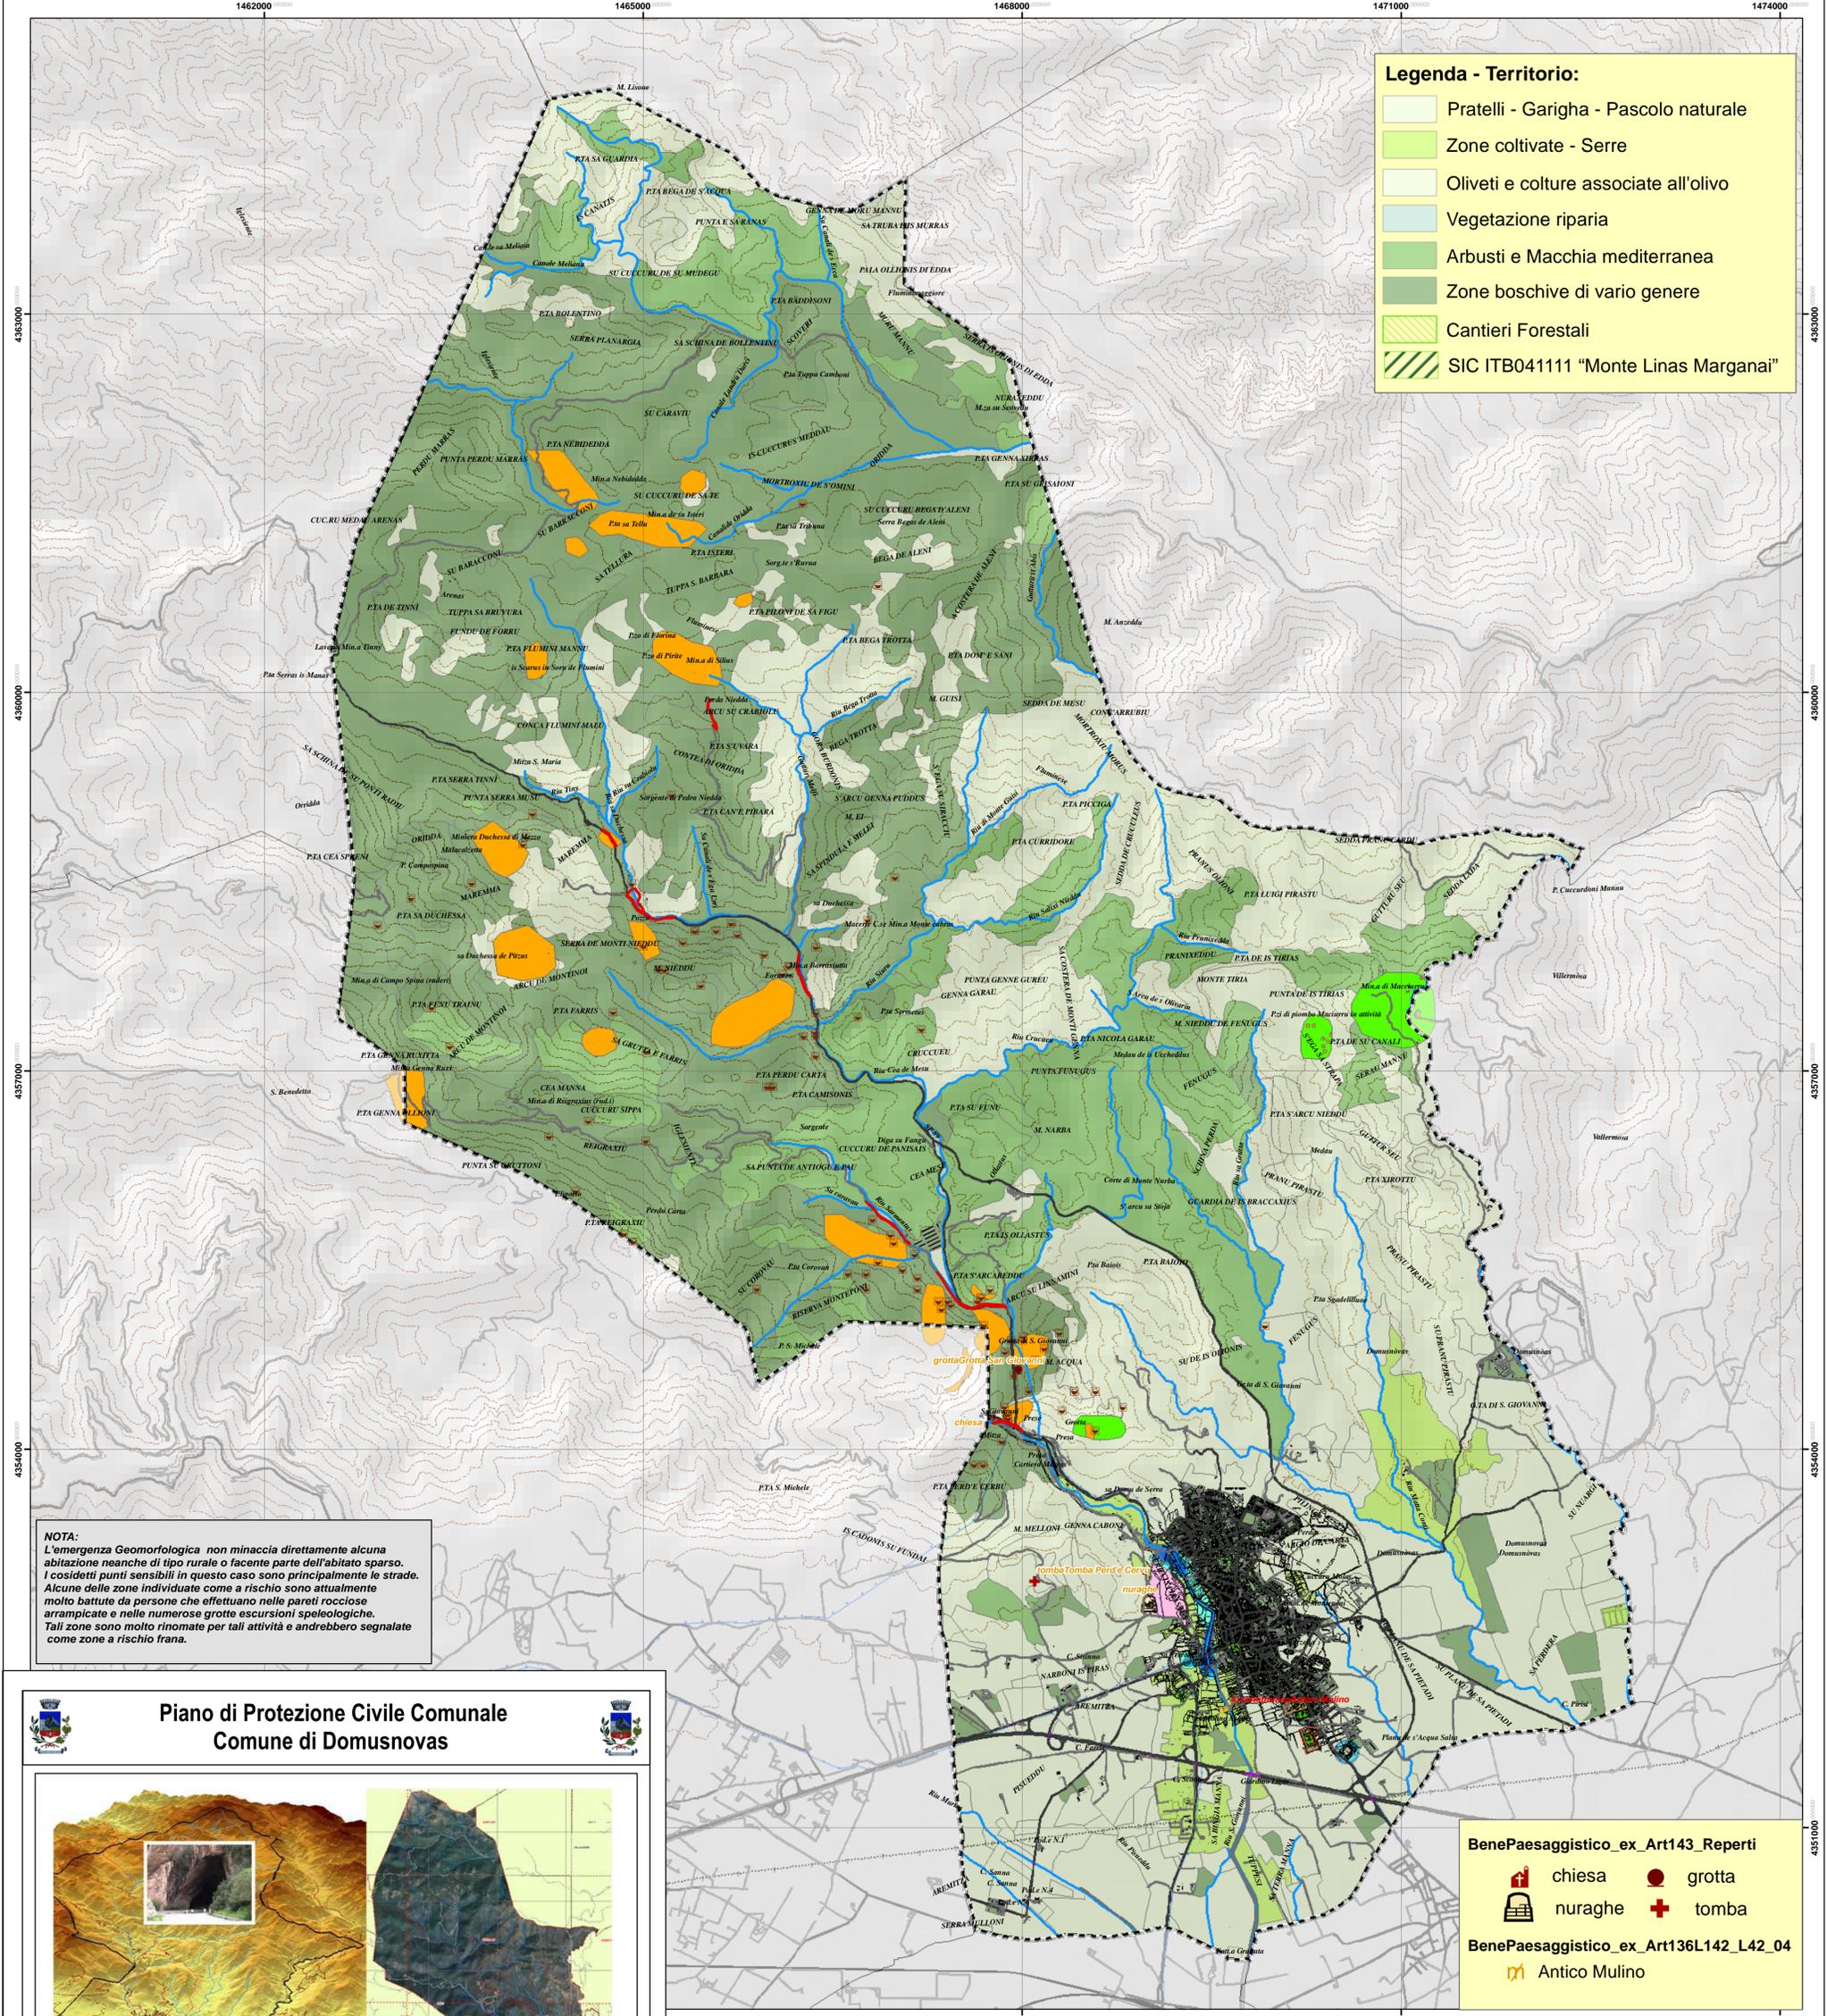
NOTA:
L'emergenza Geomorfologica non minaccia direttamente alcuna abitazione neanche di tipo rurale o facente parte dell'abitato sparso. I cosiddetti punti sensibili in questo caso sono principalmente le strade. Alcune delle zone individuate come a rischio sono attualmente molto battute da persone che effettuano nelle pareti rocciose arrampicate e nelle numerose grotte escursioni speleologiche. Tali zone sono molto rinomate per tali attività e andrebbero segnalate come zone a rischio frana.
